## La lettre du TRAMAF N° 18 – Juin 2019

# PAPI à l'honneur à Boyardville

# Port-Haliguen Quiberon voit grand !

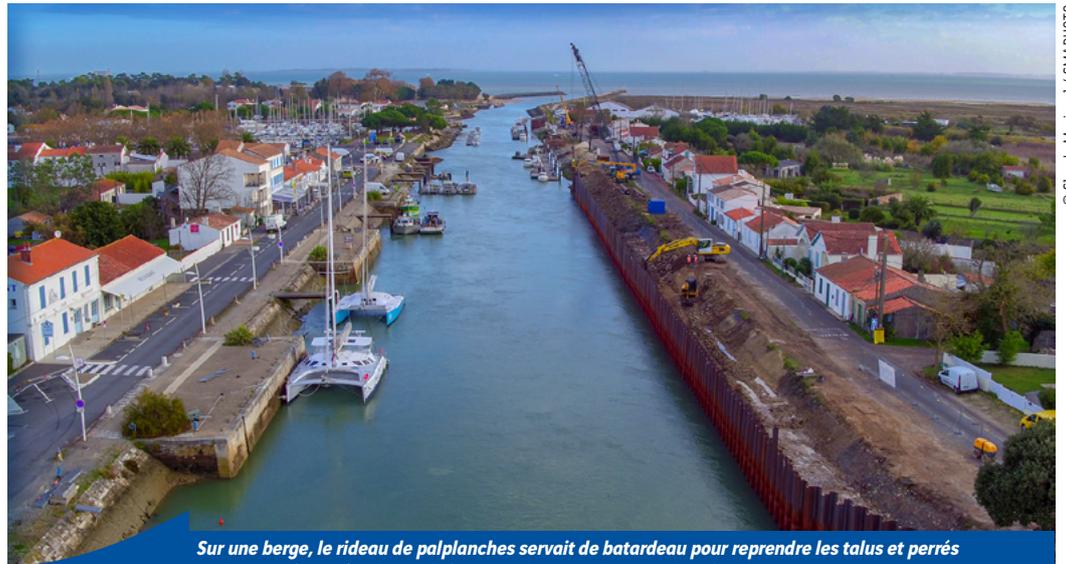
Sur une berge, le rideau de palplanches servait de batardeau pour reprendre les talus et perrés endommagés en tête desquels le muret de protection venait se fonder.

vibrofonneur de type Movax ou d'une grue à chenilles 60 T équipée d'un vibrofonneur pendulaire haute fréquence à moment variable pour tenir compte de l'environnement du site ainsi que de la stabilité au grand glissement des talus des digues existantes. Sur une berge, le rideau de palplanches servait alors de batardeau pour reprendre les talus et perrés endommagés en tête desquels le muret de protection venait
